Instandsetzung eines Regelventils in einem Fernheizwerk

Repair of a control valve in a community-heating plant

Von Britta Daume und Björn Carstensen

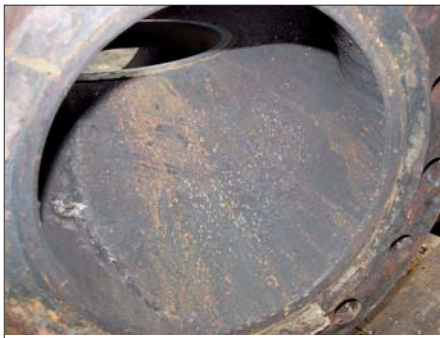
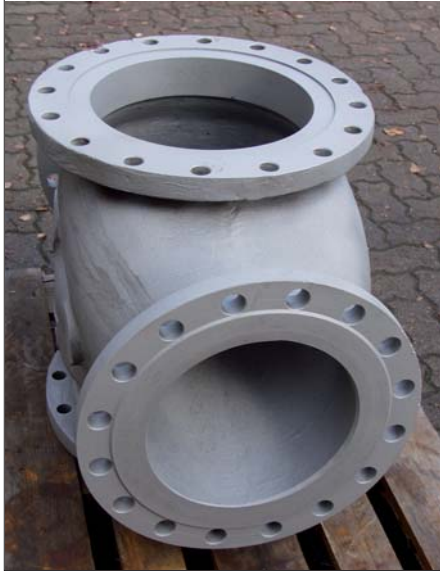
Bild 3: Ventilgehäuse vor und nach der Bearbeitung

In **Bild 3** ist das Ventilgehäuse vor und nach der Bearbeitung dargestellt. In Bild 3a ist das Ventilgehäuse nach der Demontage zu sehen. Die Oberflächen des Ventils sind korrodiert und der einstmalige äußere Schutzanstrich ist nicht mehr vorhanden. Aber es sind keinerlei Schäden durch Erosions- und Kavitationskor-

rosion vorhanden – aus diesem Grund ist eine weitere Verwendung des Gehäuses möglich.

An den Dichtflächen der Flansche sind noch Reste der Flachdichtungen zu erkennen (siehe Pfeil in Bild 3). Die Dichtflächen hatten keine Schäden durch Erosionskorrosion, die durch Leckagen hätten entstehen können. Diese Schäden können auch durch so genannte „Ungängen“, also Fehlstellen im Guss, wie zum Beispiel Sandeinschlüsse, Lunker o. ä. entstehen.

In Bild 3b ist das überarbeitete Ventilgehäuse mit neuem Schutzanstrich zu sehen. Das Ventilgehäuse ist nach dem Sandstrahlen wie neu. Die Ablagerungen auf der Austrittsseite, die Grafitreste auf den Flanschflächen und die korrodierten Flächen sind beseitigt.

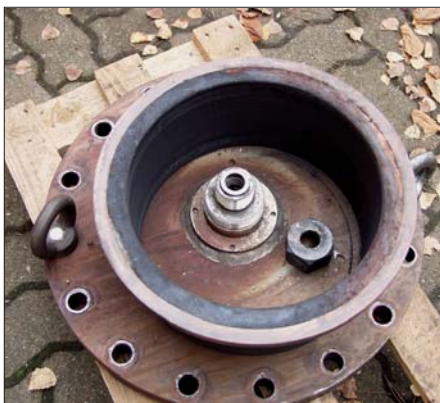
Bild 4: Oberer Deckel mit Stopfbuchse nach der Demontage

Bild 4 zeigt den oberen Deckel mit der Stopfbuchse und der Stopfbuchsenmutter und der Entlastungsbuchse nach der Demontage. Auf der Oberseite der Entlastungsbuchse sind Rückstände der Flachdichtungen zu erkennen. An der Innenseite der Entlastungsbuchse waren Ansätze von Riefen vorhanden. Diese stammen von dem im Medium befindlichen Verunreinigungen. Gravierende Schäden, die eine Verschrottung bedeuteten hätten, waren aber nicht vorhanden.

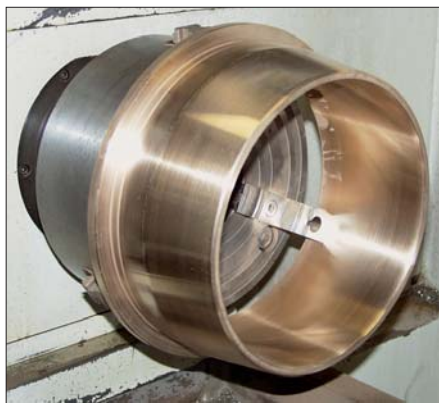
Bild 5: Überarbeitete Stopfbuchse

In **Bild 5** ist die überarbeitete Stopfbuchse zu sehen. Diese ist nach der Bearbeitung nahezu neuwertig. Die außen und innen nachgearbeitete und polierte Entlastungsbuchse zeigt keinerlei Riefen und kann für weitere Jahre eingesetzt werden.

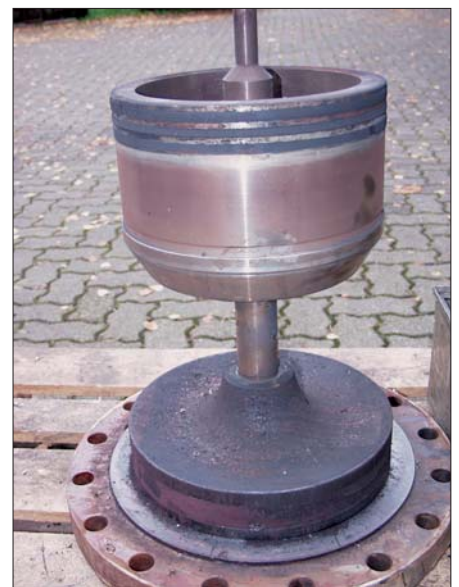
Bild 6: Parabolkegel mit dem oberen Entlastungskolben

Den Parabolkegel mit dem oberen Entlastungskolben, der mit der unteren Spindel in der Führungsbuchse des unteren Deckels steckt, zeigt **Bild 6**. Auch hier sieht man Grafitreste auf der Dichtfläche des unteren Deckels. Des Weiteren ist in Bild 5 zu erkennen, dass sich auf den Kolbenführungsringen und dem Glyd-Ring Verunreinigungen abgesetzt haben, die im Medium mitgeführt werden. An den Kanten des Dichtringes ist abrasiver Verschleiß zu erkennen, jedoch ohne Schäden durch Erosionskorrosion die eine Vergrößerung der Leckage bedeuteten hätten.

An der Kegeldichtkante ist nach der Demontage eine aufgeraute Oberflächenstruktur zu erkennen, die in diesem Zustand schon eine geringe Leckage zulässt. Aber auch hier waren keine Stellen zu erkennen, die durch intensivere Erosionskorrosion ausgewaschen sind.

Vor dem Zusammenbau wurden alle Dichtflächen mechanisch nachgearbeitet. Dies gilt besonders für die Dichtkante des Sitzes. Der Vergleich der neuen Führungs- und Dichtringe in **Bild 7** zeigt, dass für diese Elemente ein Austausch dringend nötig war.

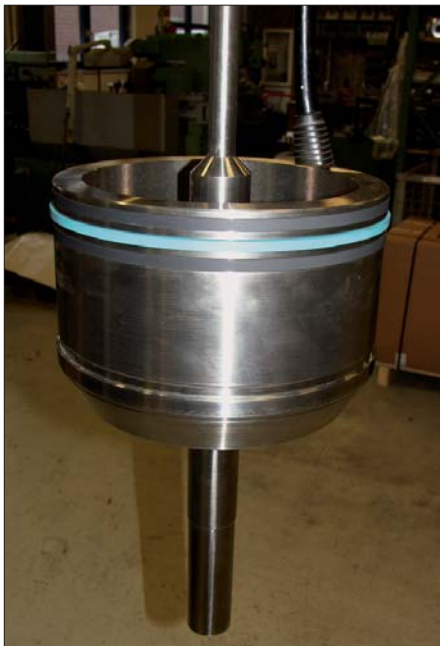
Bild 7: Neue Führungs- und Dichtringe
Fig. 7: New guide and sealing rings
