Inbetriebnahme und Instand- setzung von Regelarmaturen in Energieanlagen

DIPL.-ING. BRITTA DAUME, DIPL.-ING. BJÖRN CARSTENSEN

Daume Regelarmaturen GmbH
30916 Isernhagen

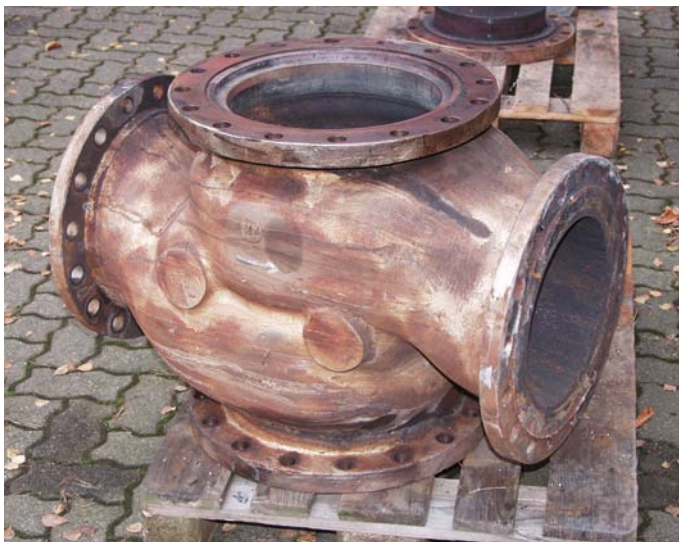
Bild 3: Regelarmatur nach 25 Jahren in einem Fernwärmenetz

Im Folgenden wird die Instandsetzung einer Damm Regelarmatur in Flanschausführung an Hand einiger Bilder erläutert. Die Armatur war 25 Jahre in einem Fernwärmekreislauf im Einsatz. In **Bild 3** ist das

Gehäuse nach der Demontage zu sehen. Die Oberfläche des Gehäuses ist korrodiert. Nach der Reinigung und Nacharbeitung der Dicht- und Führungsflächen ist das Gehäuse neuwertig, da keinerlei Erosionskorrosion und Kavitationsschäden vorhanden waren (**Bild 4**). Die Parabolkegelspindel mit dem oberen Entlastungskolben nach der Demontage ist in **Bild 5** in der Führungsbuchse des unteren Deckels zu sehen. Das Bild zeigt gut die verschlissenen Kolbenführungsringe und den O-Glyd-Ring. Des Weiteren sind in Bild 5 Verunreinigungen auf der Kegelspindel zu sehen, die sich im Medium befunden haben.

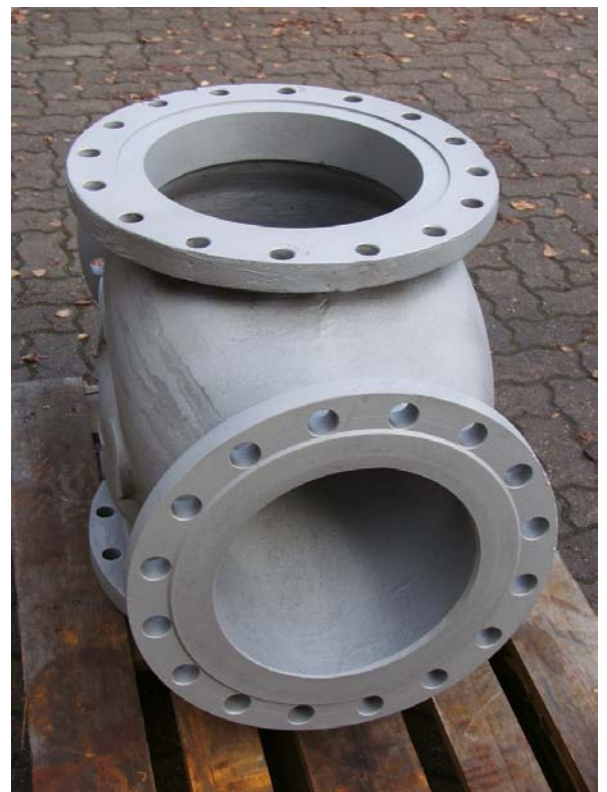
Bild 4: Nach der Reinigung und Nacharbeitung der Dicht- und Führungsflächen: Das Gehäuse ist neuwertig

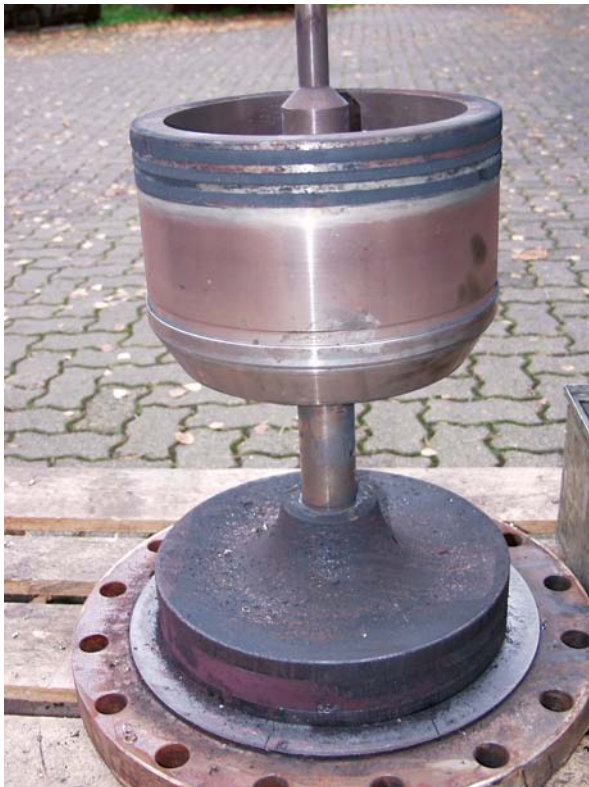
Bild 5: Parabolkegelspindel mit dem oberen Entlastungskolben nach der Demontage

An der Kegeldichtkante ist nach der Demontage eine aufgeraute Oberflächenstruktur zu erkennen, die in diesem Zustand schon eine geringe Leckage zulässt. Aber es waren keine Stellen zu erkennen, die durch intensivere Erosionskorrosion ausgewaschen sind.

Vor dem Zusammenbau wurden alle Flächen mechanisch nachgearbeitet. Dies gilt besonders für die Dichtkante der Kegelspindel. Einen Vergleich der neuen Kegelspindel mit erneuerten Kolbenführungsringen und dem O-Glyd-Ring zeigt **Bild 6**. Dieses Bild demonstriert, dass ein Austausch der Dichtelemente dringend nötig war.

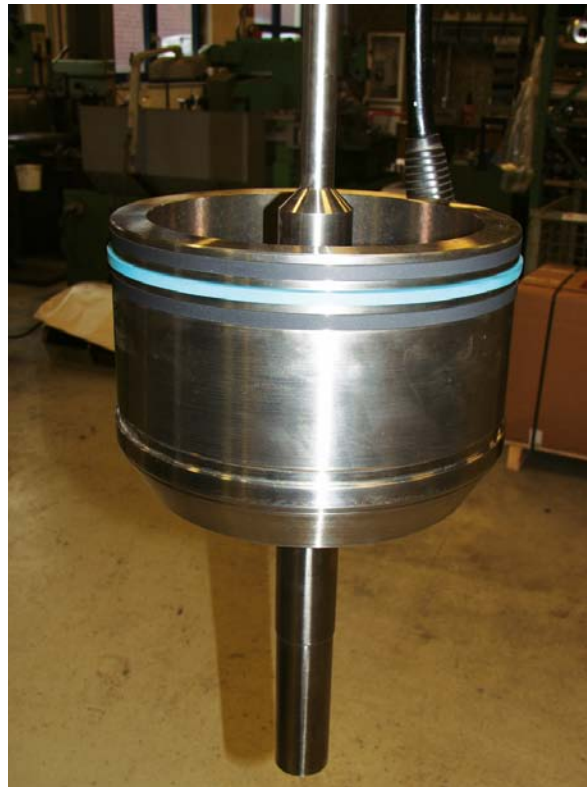
Bild 6: Neue Kegelspindel mit erneuerten Kolbenführungsringen und O-Glyd-Ring

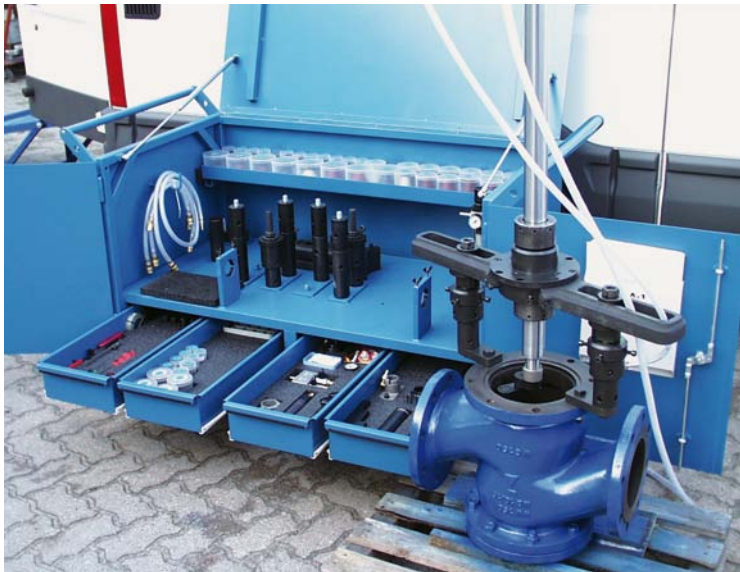
Bild 7: Mobile Bearbeitungsmaschine für das Bearbeiten der Dichtkante

gegebenenfalls Kegel und Sitz getauscht. Bei eingeschweißten Sitzen wird die Dichtkante mit mobilen Bearbeitungsmaschinen überarbeitet (**Bild 7**). Wenn dies mehrfach erfolgte, sollte der Sitz entweder getauscht oder mittels Auftragsschweißung nachgearbeitet werden. Dieses Aufschiessen ist vor Ort sehr aufwendig. Das sollte bei der Erstbeschaffung bedacht werden.

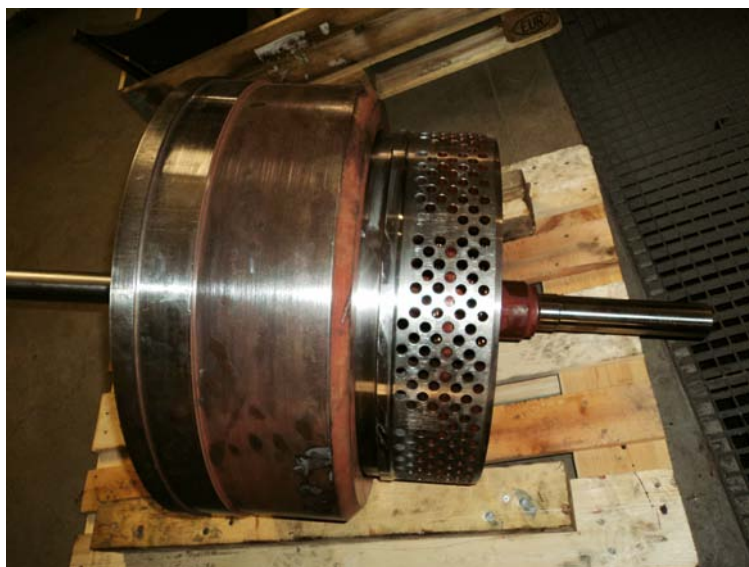
Bild 9: Kegelspindel nach der Überarbeitung und mit neuen Dichtringen und Entlastungsbuchse

Nach ihrer Überarbeitung wurde die Kegelspindel mit neuen Dichtringen ausgestattet und die Entlastungsbuchse wieder montiert (**Bild 9**).

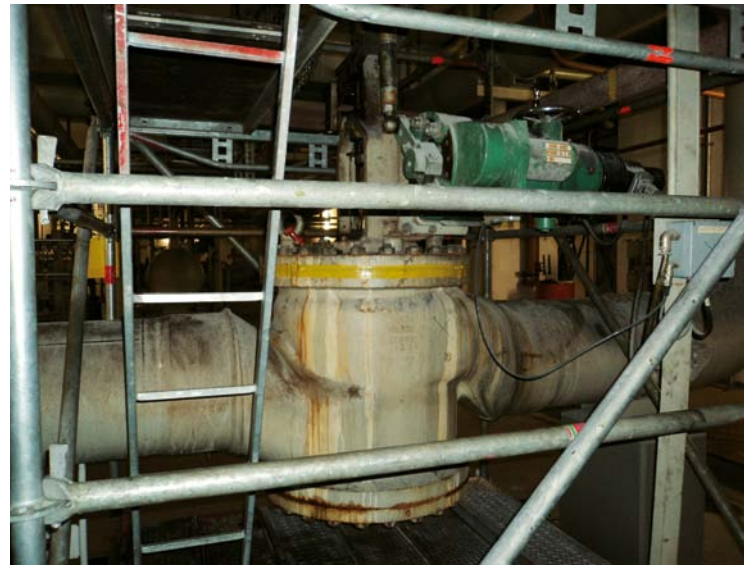
Bild 8: Regelarmatur DN 500 nach einer Betriebszeit von 23 Jahren mit einem Gerüst für die Demontage von Antrieb, Hebelaufsatz, Deckel und Innengarnitur

Im Folgenden wird die Instandsetzung einer eingeschweißten Daeme Regelarmatur Nennweite DN 500 mit eingeschraubtem Sitz und Kegelentlastung erläutert. Die Armatur wurde nach einer Betriebszeit von 23 Jahren das erste Mal einer Instandsetzung unterzogen. Sie wurde vor Ort mit einem Gerüst für die Demontage von Antrieb, Hebelaufsatz, Deckel und Innengarnitur versehen (**Bild 8**). Bei der Armatur wurde nach der ersten Überprüfung ein Fremdkörper zwischen Kegel und Sitz festgestellt. Außerdem waren Auswaschungen im Bereich der Dichtkante und der Bohrungen des Lochkegels vorhanden. Die Innenteile Kegelspindel, Entlastungsbuchse und Sitz wurden für die mechanische Bearbeitung ins Herstellerwerk gebracht. Diese mechanische Bearbeitung hätte auch vor Ort durchgeführt werden können, da aber die Instandsetzung während eines Kurzstillstandes durchgeführt wurde und keine Drehkapazitäten in der werkseigenen Bearbeitungsstätte des Kraftwerks vorhanden waren, wurde die Bearbeitung im Herstellerwerk durchgeführt.
