Instandsetzung eines Regelventils in einem Fernheizwerk

Repair of a control valve in a community-heating plant

Von Britta Daume und Björn Carstensen

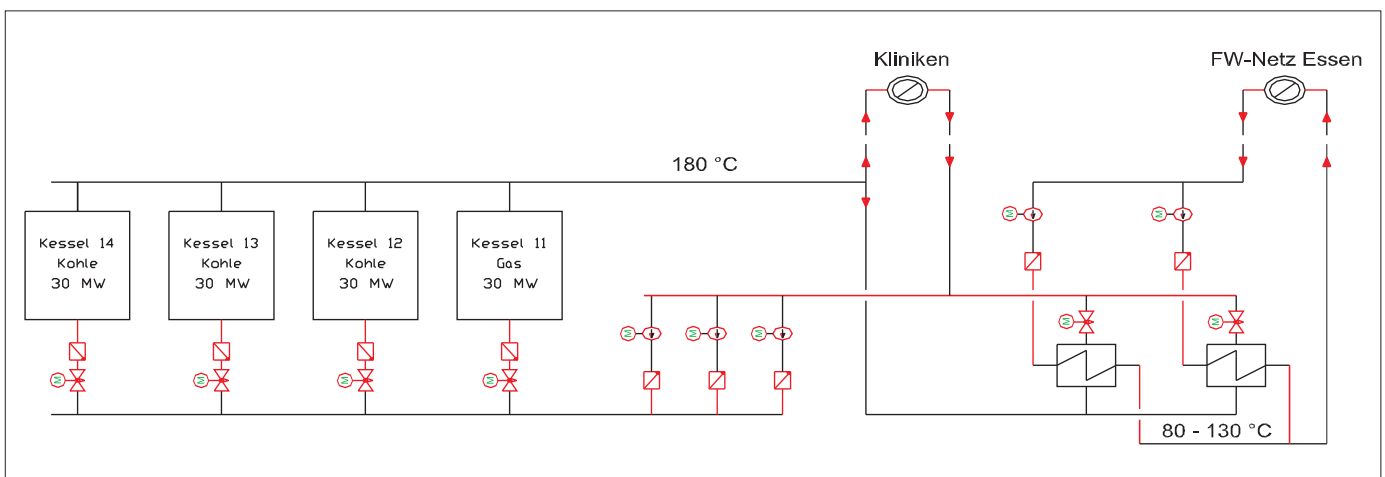
Bild 1: Vereinfachtes Rohrleitungsschaltbild im Fernheizwerk Essen-Rüttenscheid

Als Wärmeträger liefert das Fernheizwerk Heißwasser mit einer konstanten Vorlauftemperatur von 180 °C bei 20 bar. In **Bild 1** ist stark vereinfacht das Rohrleitungs-Schaltbild dargestellt. Es zeigt den Aufbau des Heißwasser-Kreislaufs. Die diversen Zusatz-Systeme des Heizwerks sind nicht dargestellt.

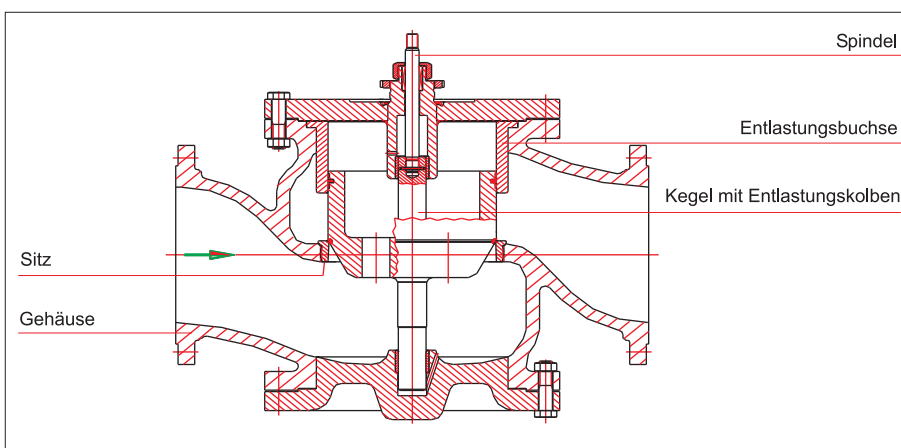
Bild 2: Schnitt durch das Regelventil

Der Aufbau des Ventils ist durch die Art des Stoffstroms und dem auftretenden Differenzdruck vorgegeben. Nach der Auslegung der Regelventile wurde ein Ventil mit einem Parabolkegel mit Durchmesser 300 mm mit gleichprozentiger Kennlinie bei einem Hub von 80 mm ausgewählt (**Bild 2**). Bei einer Druckdifferenz von 0,5 bar ergibt sich hierfür ein Kraftbedarf von ca. 6 kN.
